# 250タンク浮き蓋沈下原因調査結果

2007年 3月30日

新日本石油精製(株)室蘭製油所  
原因調査委員会

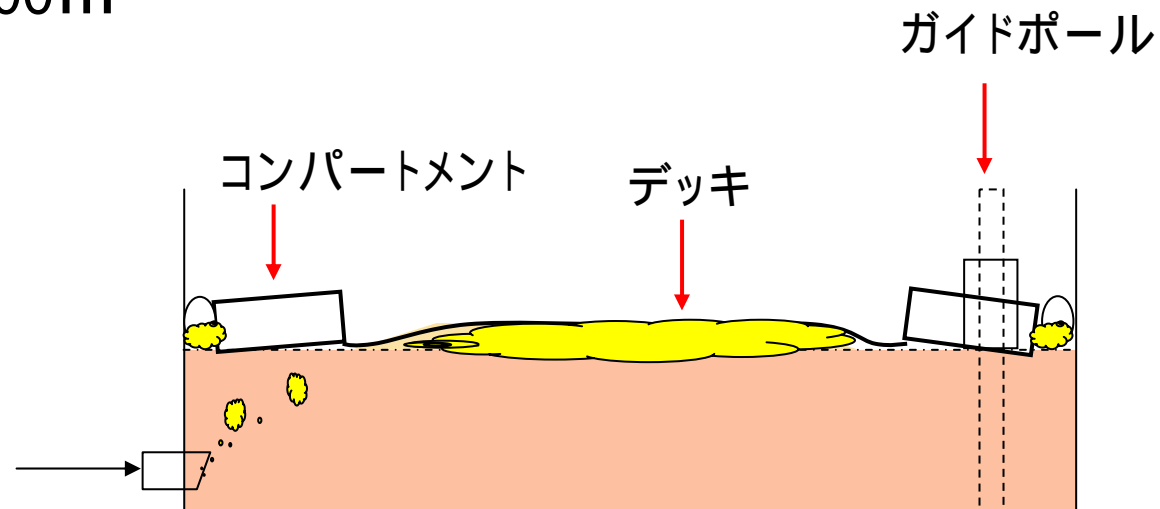
## ステップ1: 受入配管からの軽質ガス流入

### 軽質ガスが流入した期間

- ・7月13日～7月23日
- ・7月28日～8月 8日

### 流入したガス総量の推定

- ・1300m<sup>3</sup>

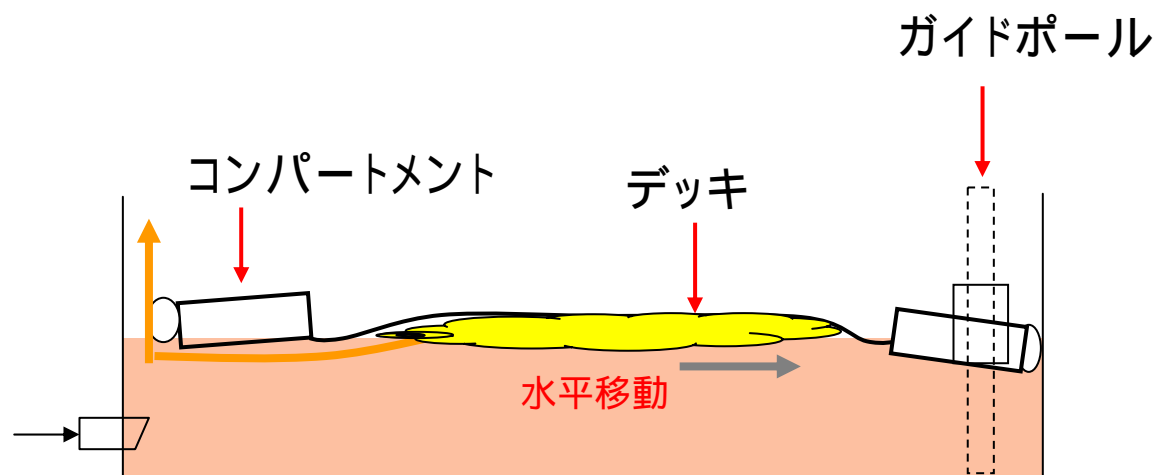
## ステップ2：デッキシール等からの軽質ガス噴き出し

軽質ガス噴き出し箇所

・分解ナフサ受入ノズル周辺

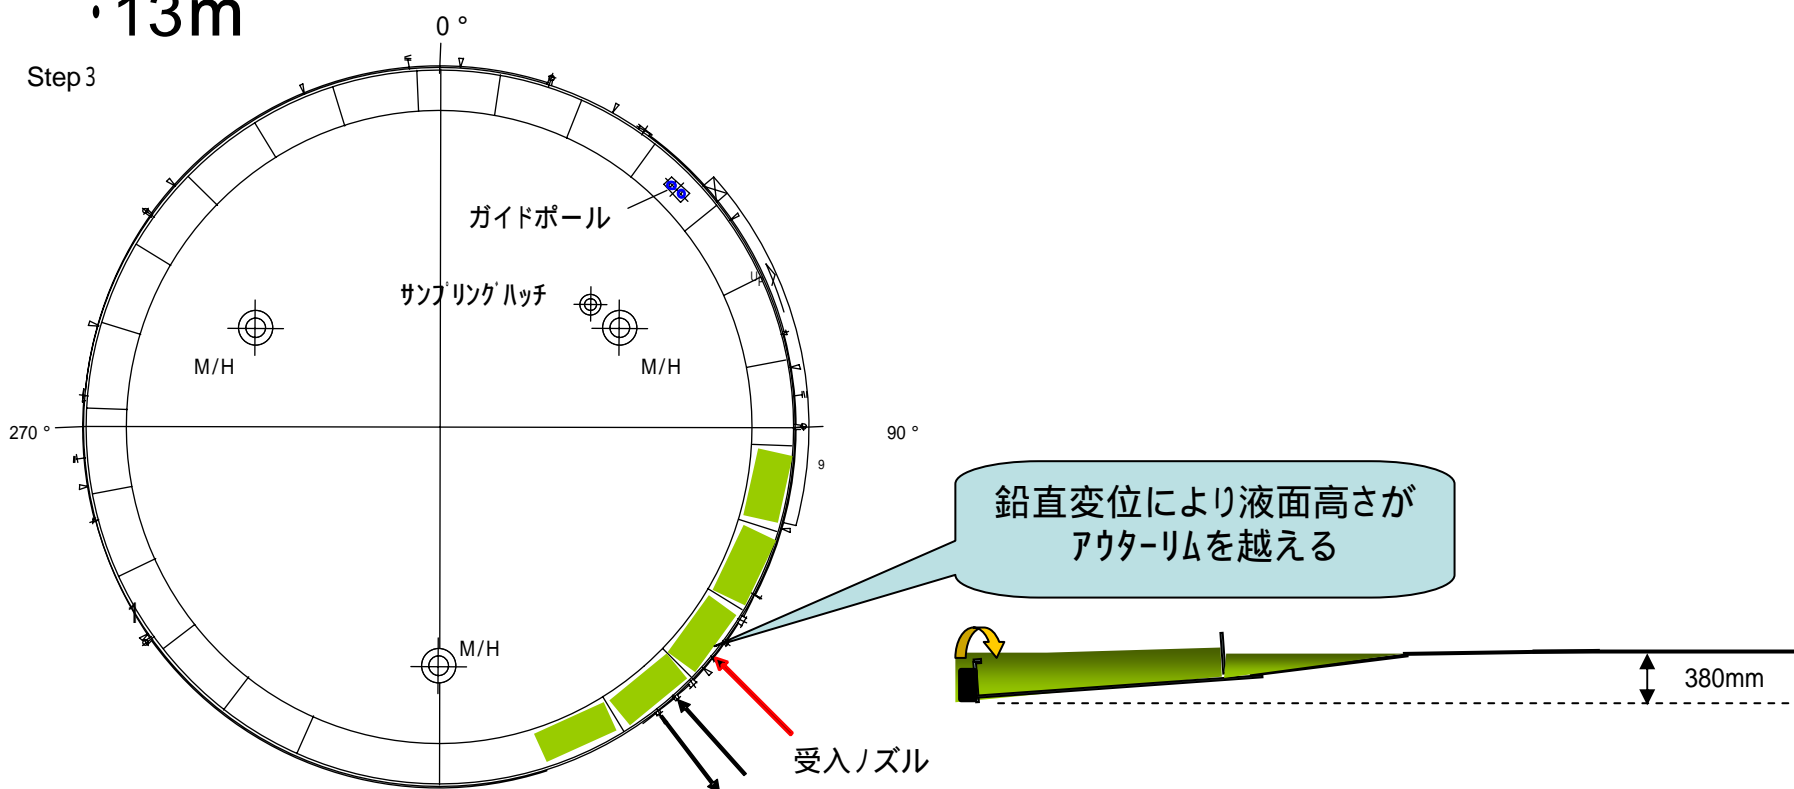
## ステップ3：飛沫同伴によるコンパートメント部へのナフサ滞留

### 分解ナフサ滞留箇所

- ・受入ノズル直上を中心にしたコンパートメント連続5室 + 周辺デッキ

### 飛沫同伴量の推定

・ $13\text{m}^3$

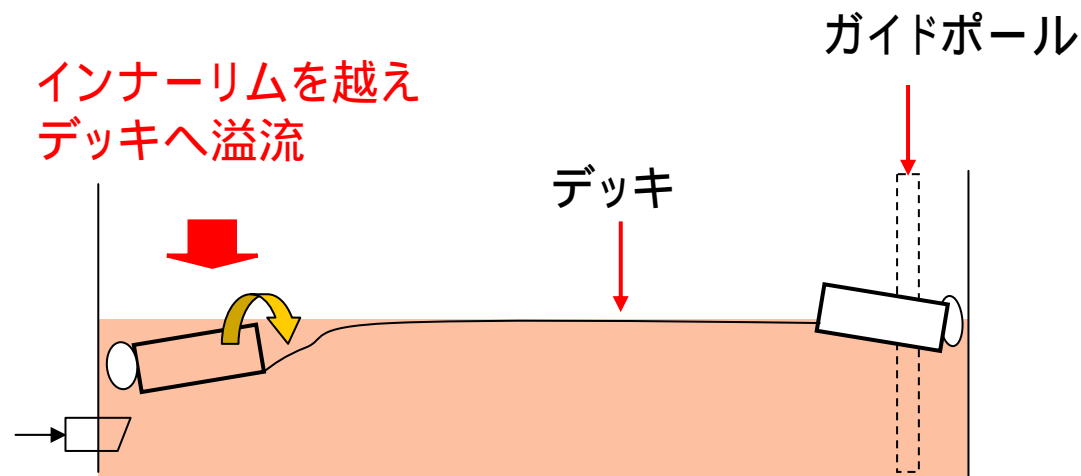
## ステップ4:コンパートメント部アウターリムの液面下への変形

- ・受入ノズル直上のコンパートメント部の浮力が失われる
- ・液面高さが連鎖的に隣接するバルクヘッド頂部を越える
- ・最終的にコンパートメント連続5室の浮力を失う

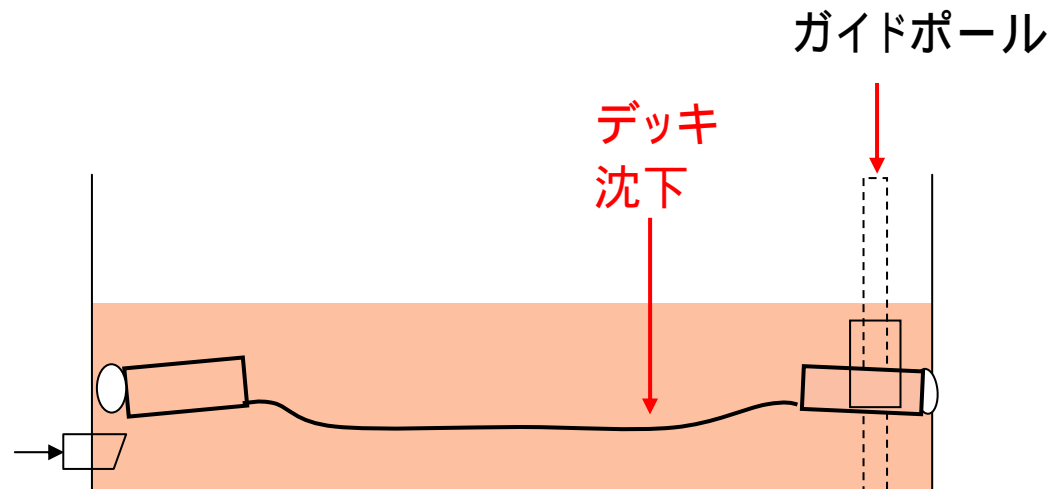
## ステップ5：浮き蓋の沈下

- ・液面高さがインナーリム頂部を越えてデッキ上に溢流する
- ・短時間に浮き蓋全体の浮力が失われ、浮き蓋沈下

ポイント	具体策
軽質ガスのタンクへの持ち込みを回避	軽質ガスを含むナフサのタンクへの持ち込みを回避するために、タンクを経由せず直接下流装置へ払い出す配管を設置
浮き蓋型式の変更	より沈下しにくいポンツーン型へ変更
